风速等级标准与 2016 年 6 月 23 日 阜宁龙卷强度估计^{* 1}

提 要: 文章回顾了不同的风速等级标准, 对导致重大人员伤亡的 2016 年 6 月 23 日江苏省盐城市阜宁县龙卷灾害和 2015 年 6 月 1 日导致“东方之星”客轮翻沉事件的下击暴流灾害进行了较详细的强度评估, 探讨了已有等级标准存在的问题, 给出了未来工作展望。基于详细的现场调查资料, 评估江苏阜宁龙卷为 EF4 级, 而导致“东方之星”客轮翻沉事件的下击暴流仅为 EF1 级; 对这两个典型灾害个例的强度估计展示了 EF 等级与 F 等级之间的差异; 但阜宁龙卷导致的每一个受灾点的灾害等级还需要进一步详细评估。由于建筑物结构、植被自身状况、相应环境和致灾机制的复杂性, 风灾强度估计必然存在一定的不确定性, 且龙卷由于其复杂涡旋动力结构、气压空间分布和卷起的飞射碎片作用等因素使得强度估计的不确定性较下击暴流更大。提高风速等级评估的客观性、普适性、准确性、一致性和便捷性是评估工作的必然需求。未来还需发展综合考虑强度分布、路径长度和宽度、持续时间和移动速度等的风灾等级标准, 从而为全面评估下击暴流或者龙卷的致灾性提供基础。

Wind Speed Scales and Rating of the Intensity of the 23 June 2016 Tornado in Funing County, Jiangsu Province

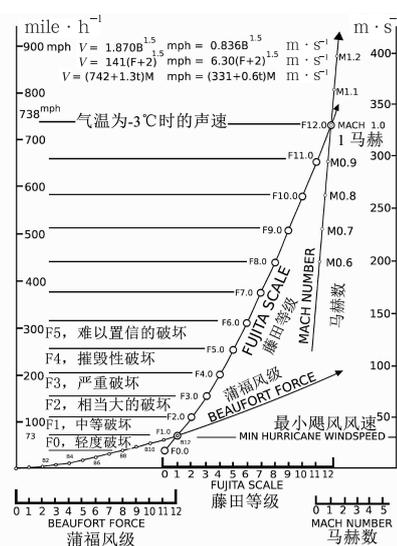
图 1 F 等级与蒲福风级、马赫数关系曲线(Fujita, 1971)

F 等级与蒲福风级、马赫数³的关系如图 1。F 等级与风速有以下关系:

Fig. 1 Relationship of F-scale with Beaufort wind scale and Mach number (Adapted from Fujita, 1971)

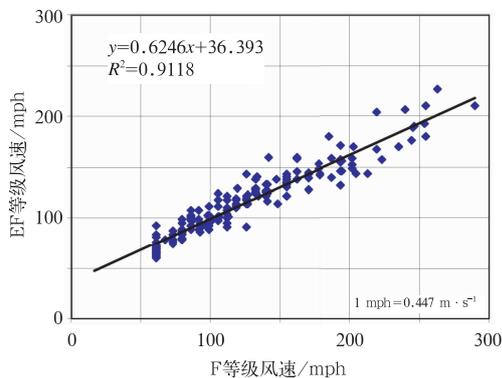
图 2 F 等级与 EF 等级风速相关曲线
(Wind Science and Engineering Center, 2006)

的,尤其对于高等级的风速估计(Wind Science and Engineering Center, 2006)。虽然 EF 等级是对 F 等级的改进,但 EF 等级估计的风速与 F 等级估计的风速依然具有很好的线性相关关系,如图 2(Wind Science and Engineering Center, 2006)。

Fig. 2 Correlation between F-scale
and EF-scale wind speeds
(Adapted from Wind Science and
Engineering Center, 2006)

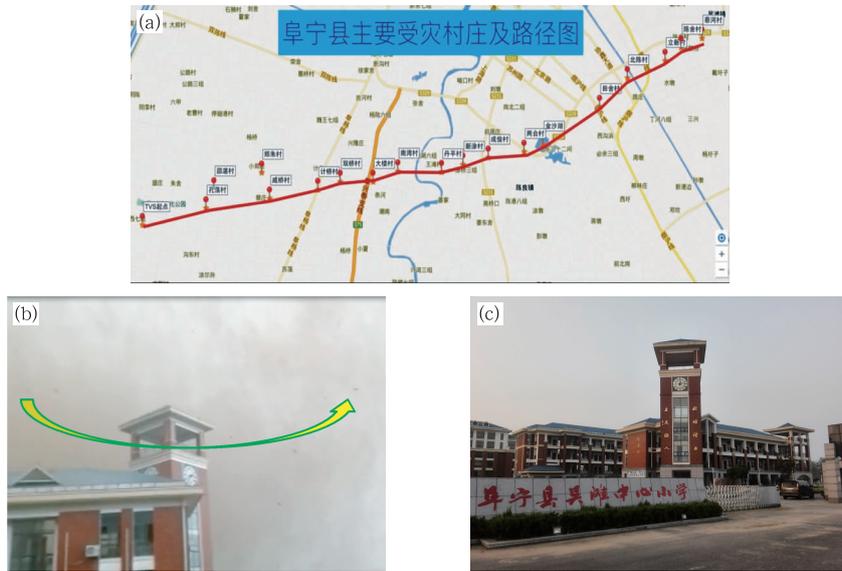
图 3 阜宁龙卷灾害路径(a)、阜宁县吴滩中心小学教师手机拍摄的龙卷漏斗云视频截图(图中箭头表示龙卷旋转方向)(b)和调查组拍摄的阜宁县吴滩中心小学(c)

2016 年 6 月 23 日阜宁龙卷灾害区域(图 3a)东西方向长度超过 30 km,最大宽度约 4 km,最窄约 500 m,远远超过 2015 年 6 月 1 日“东方之星”客轮翻沉事件周边区域的受灾面积。阜宁受灾区域大部为农村,也有几个工厂受灾;灾区人烟较稠密,河网密布;受灾房屋多为砖木结构(屋墙为砖砌、屋顶为木材所制梁和檩),少部分受灾房屋为水泥砖砌和混凝土预制楼板结构;受灾树木多为杨树。这次调查使用了多架无人机对阜宁整个受灾区域进行了全面航拍。

在阜宁灾害调查过程中,调查组在阜宁县吴滩中心小学(图 3b 和 3c)发现了该学校多位教师用手机拍摄的漏斗云视频(图 3b),视频中可以清晰看到旋转的漏斗云和正在空中旋转的被卷到空中的地面物体碎片(图 3b 中灰色小块状分布即为碎片)。结合该视频和江苏盐城新一代多普勒雷达径向速度资料分析的中气旋和 TVS 结构(张小玲等,2016),可以完全确定这次灾害由超级单体龙卷造成。这是因为根据美国气象学会 2013 年修订的龙卷定义就是“从积状云下垂伸展至地面的强烈旋转空气柱,且经常可看到漏斗状云和/或地面旋转的碎片/沙尘”(American Meteorological Society, 2013)。但需要

Fig. 3 Damage track (a), tornado tuba cloud photo taken by one teacher in Wutan Primary School (b) and photo of Wutan Primary School (c)

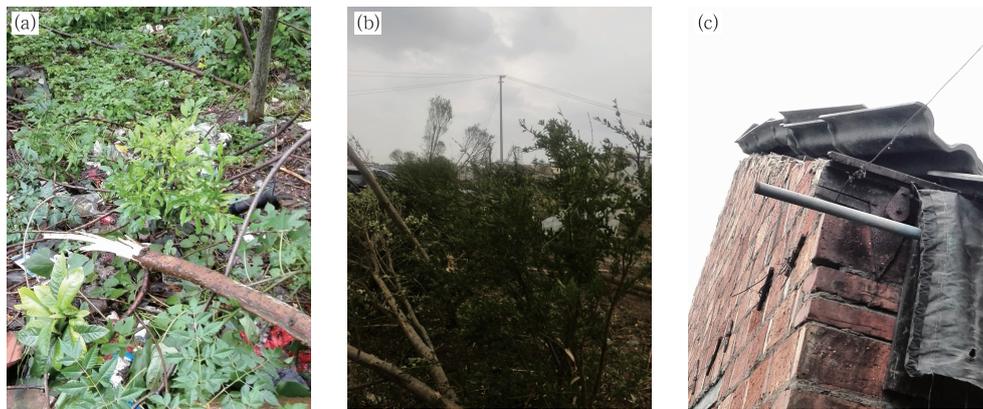
图 4 F0 或者 EF0 级灾害

F0 和 EF0 级风速会导致轻度破坏(表 1 和表 2),通常会导致树枝折断(图 4a 和 4b),一般不会对结实的房屋导致明显的损坏。对于屋顶的屋瓦被大

风吹动,但未被完全吹离原位置(图 4c),属于 F0 级灾害(F Feuerstein et al, 2011),但未达到 EF0 级;这是因为 EF0 的起始风速较 F0 级高的缘故。但如果少量(少于 20%)屋瓦被吹离原位置或者掉落地面,则为 F1 级和 EF0 级灾害。

(a)湖南岳阳顺星村树枝折断;(b)江苏阜宁计桥村树枝折断;(c)湖北监利四台村被大风吹动的屋瓦(其中图 a 和 c 为 2015 年 6 月 1 日灾害;图 b 为 2016 年 6 月 23 日灾害;图 a 和 b 都为 F0 和 EF0 级灾害,图 c 为 F0 级灾害,但不是 EF0 级灾害)

- (a) broken tree branches at Shunxing Village, Yueyang County, Hunan Province;
- (b) broken tree branches at Jiqiao Village, Fuzhen County, Jiangsu Province;
- (c) slightly displaced tiles at Sitai Village, Jianli County, Hubei Province

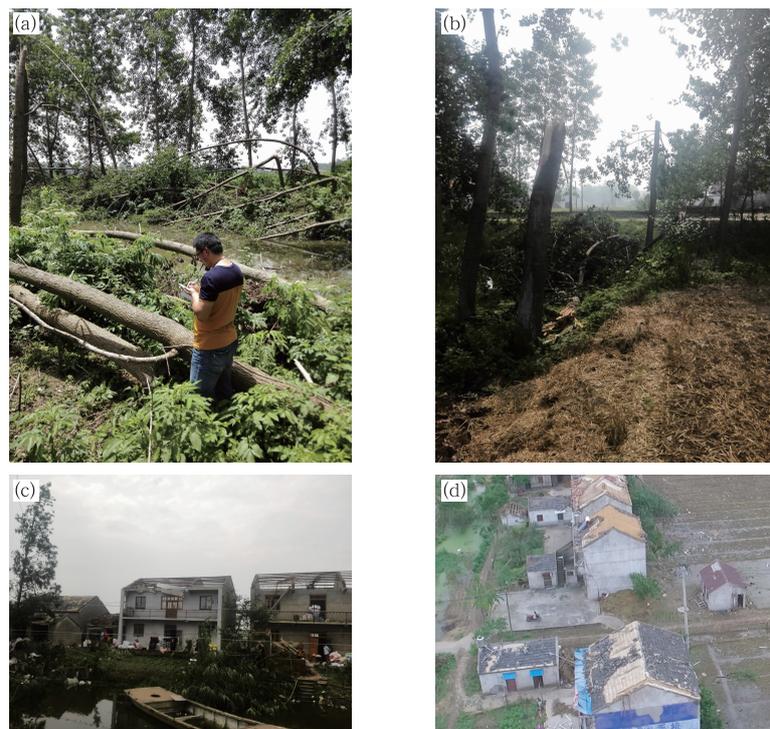
图 5 F1 和 EF1 级灾害

F1 和 EF1 级灾害属于中等程度破坏。一些树被连根拔起或者折断、屋顶的屋瓦被刮掉都属于 F1 级灾害(图 5)。软木类树木(松树、杨树、杉树、柏树等)折断和硬木类(橡树、枫树、桦树、白蜡树)树木被连根拔起属于 EF1 级灾害,如 2015 年 6 月 1 日湖北监利四台村附近水渠两侧(图 5a)和顺星村附近(图略)杨树折断、2016 年 6 月 23 日江苏阜宁板湖文化公园附近村庄杨树折断(图 5b)。不少于 20% 屋顶屋瓦被刮掉属于 F1 级和 EF1 级灾害,如图 5c 和 5d 中为 2016 年 6 月 23 日阜宁龙卷所致;而在 2015 年 6 月 1 日长江监利段两岸村庄中发现部分房屋的少量屋瓦(图略)被吹掉,未超过 20%,因此这些房屋灾害等级估计为 F1 级,未达到 EF1 级。

(a)湖北监利四台村附近水渠两侧杨树;(b)江苏阜宁板湖文化公园附近村庄杨树;
(c)江苏阜宁王滩村房屋屋瓦被刮掉;(d)江苏阜宁计桥村房屋屋瓦被刮掉(无人机拍摄)
(图 a 为 2015 年 6 月 1 日灾害;图 b、c 和 d 为 2016 年 6 月 23 日灾害)

(a) snapped aspens at Sitai Village, Jianli County, Hubei Province;
(b) snapped aspens near Banhu Cultural Park, Funing County, Jiangsu Province;
(c) completely untiled roofs at Wangtan Village, Funing County, Jiangsu Province;
(d) partially untiled roofs at Jiqiao Village, Funing County, Jiangsu Province
(Fig. a occurred on 1 June 2015, and Figs. b, c and d on 23 June 2016)

通常人们用最大强度来表示下击暴流或者龙卷的强度,并未使用平均强度,例如前文评估 2016 年 6 月 23 日阜宁龙卷强度为 EF4 级,表示其达到的最大强度为 EF4 级,但事实上其造成更多的灾害为 EF1、EF2 或者 EF3 级(图 5、图 6 和图 7)。人们也已经意识到下击暴流或者龙卷的强度仅是其致灾性的一个方面(Forbes et al, 2001),比如 Fujita (1971)就综合考虑龙卷的强度和尺度来评估龙卷的致灾性,核电厂厂址选择的龙卷评估(国家核安全局,1991)、Thompson 等(1998)和 Agee 等(2014)设计的龙卷灾害指数都是既考虑了龙卷强度又考虑了路径长度和宽度。事实上,下击暴流或者龙卷的持续时间和移速不同,其致灾性也不同。因此,基于翔实的现场调查和无人机航拍资料,下一步还需要对 2016 年 6 月 23 日阜宁龙卷导致的灾害进行更详细的评估,给出每一个受灾点的灾害等级,从而给出阜宁龙卷的强度空间分布特征,并评估其总体致灾性。

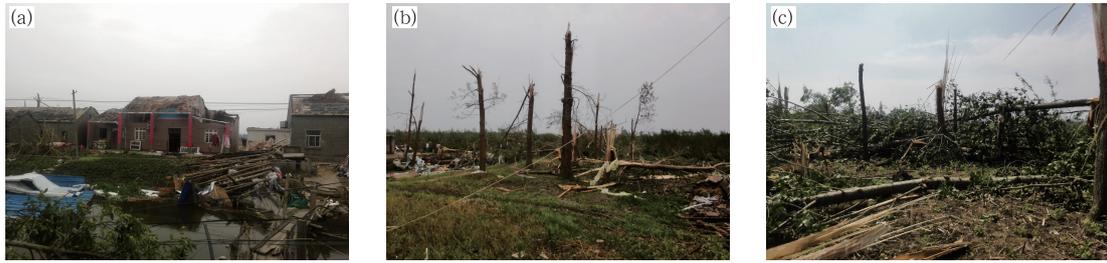
图 6 江苏阜宁 2016 年 6 月 23 日 F2 或 EF2 级灾害

F2 和 EF2 级灾害属于相当大的破坏,主要灾害标识为刮走房屋的屋顶或者折断大树(图 6)。图 6a 房屋右侧部分的屋顶被刮掉,既为 F2 级又为 EF2 级灾害。从 F 等级来看,森林中大多数树木被连根拔起或者折断或者夷平为 F3 级,图 6b 和 6c 符合这个标准;但从 EF 等级的 DI 和 DoD 标准来看,使得软木类树木折断的 3 s 平均风速下限为 88 mph ($39 \text{ m} \cdot \text{s}^{-1}$),属于 EF1 级;上限为 128 mph ($57 \text{ m} \cdot \text{s}^{-1}$),则属于 EF2 级。使得硬木类树木折断的 3 s 平均风速下限为 93 mph ($41 \text{ m} \cdot \text{s}^{-1}$),仍属于 EF1 级;上限为 134 mph ($59 \text{ m} \cdot \text{s}^{-1}$),属于 EF2 级。因此,必须是较多的较大树木折断才可能估计较高的风速,才能够达到 EF2 级灾害强度(图 6b 和 6c)。

(a)王滩村被部分刮掉屋顶以及掀掉屋瓦的房屋;

(b)王滩村被大风吹断的大树;(c)板湖附近被大风吹断的大杨树

(a) roof structure partly destroyed at Wangtan Village; (b) snapped large

aspens at Wangtan Village; (c) snapped large aspens near Banhu Village

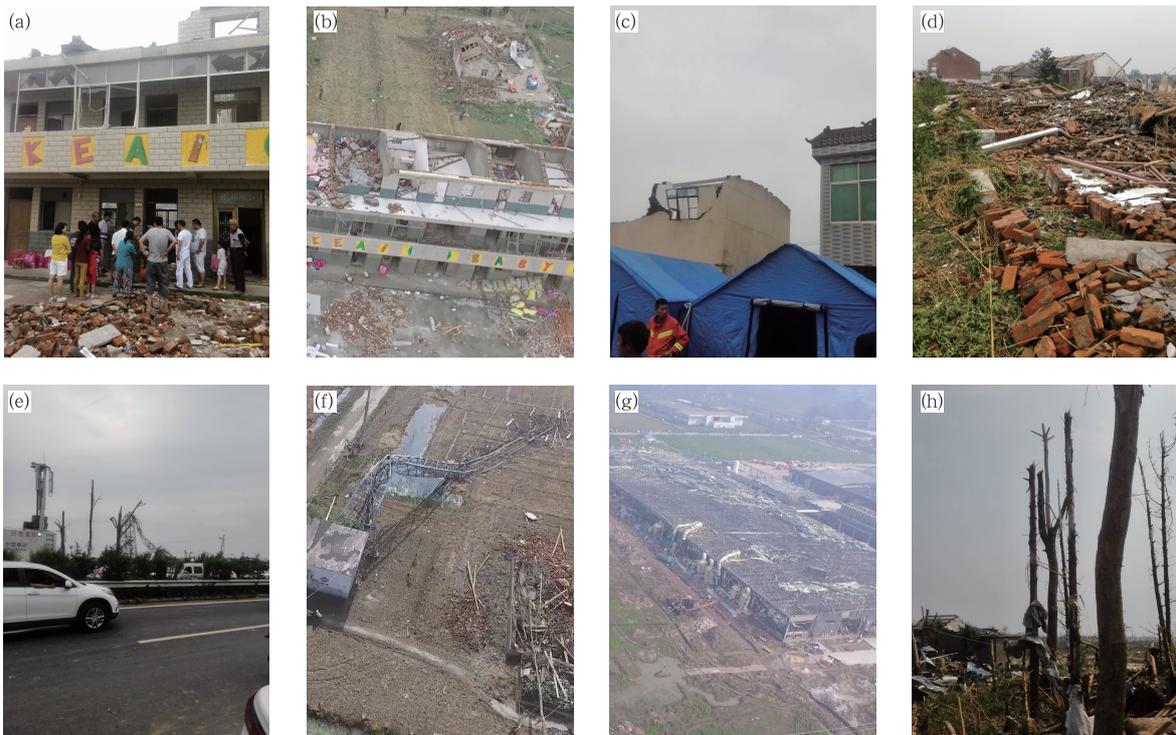
图 7 江苏阜宁 2016 年 6 月 23 日 F3 或 EF3 级灾害

F3 和 EF3 级灾害属于严重破坏,主要的灾害标识是结构良好的房屋屋顶被刮走和部分墙壁倒

塌。图 7a 和 7b 为被龙卷损毁的计桥幼儿园,图 7c 为王滩村附近损毁的房屋,从中可以看到屋顶被完

(a)计桥村幼儿园(手机拍摄);(b)同图 a,但为无人机航拍;(c)王滩村损毁的房屋;

(d)王滩村完全倒塌的房屋;(e)计桥村扭曲倒塌的通信塔;(f)丹平村扭曲倒塌的电力塔(无人机航拍);

(g)北陈村附近被损坏的厂房(无人机航拍);(h)北陈村树叶被剥光和被剥皮的树木

(a) partly destroyed kindergarten at Jiqiao Village (taken by a cell phone); (b) same as Fig. a, but taken by a drone;

(c) partly destroyed house at Wangtan Village; (d) completely destroyed houses at Wangtan Village;

(e) twisted and collapsed free-standing truss tower at Jiqiao Village; (f) twisted and collapsed metal

truss tower at Danping Village (taken by a drone); (g) destroyed industrial facilities

at Beichen Village (taken by a drone); (h) debarked aspens at Beichen Village

全刮走,第三层部分墙壁倒塌,符合 F3 和 EF3 级灾害标识特征。但需要指出的是,图 7a、7b 和 7c 中的房屋建筑结构比美国结构良好的房屋(EF 等级中的 DI 2)更结实,因此,致灾风速应当属于 EF3 级风速范围的高端。图 7d 为王滩村完全倒塌的房屋,属于砖木结构,但砖砌的屋墙未使用水泥,因此不如美国使用了水泥和砖砌墙的结构良好的房屋结实。美国结构良好的房屋完全倒塌属于 F4 和 EF4 级灾害标识,但根据 Fujita 于 1992 年提出的 F 等级估计矩阵(Fujita, 1992),应当降低一个 F 级别,因此图 7d 中灾害应估计为 F3 和 EF3 级强度。通讯塔和电力线塔(图 7e 和 7f)未归入 F 等级灾害标识;但从 EF 等级来看,完全倒塌的通讯塔或者电力线塔为 EF3 级强度;对于 T 等级,这属于 T6 级强度,相当于 F3 级强度(Feuerstein et al, 2011)。从图 7e 和 7f 还可以看到,倒塌的通讯塔和电力线塔都有明显的扭曲。图 7g 为北陈村附近被破坏的厂房,从 EF 等级标准来看,属于 DI 21 的 DoD 7,为 EF3 级强度。阜宁龙卷灾害调查也发现北陈村部分树木树叶被剥光和被剥皮的现象,从 F 等级来看,树木树叶被剥光和被剥皮(图 7h)属于 F5 级,但从 EF 等级的风速标准

来估计则仅为 EF3 级;对于 T 等级,这属于 T8~T9 级强度,相当于 F4 级强度(Feuerstein et al, 2011)。但需要说明的是,图 7h 中的树木只是上半部树皮部分被剥掉,并非整棵树完全被剥光。

和彩钢板残骸、一座信号塔(图 7e)和多座电力塔(图 7f),其旋转性风场特征已不仅仅体现在多个灾害指示物所组成的整体倒伏或损毁方向,而是集中

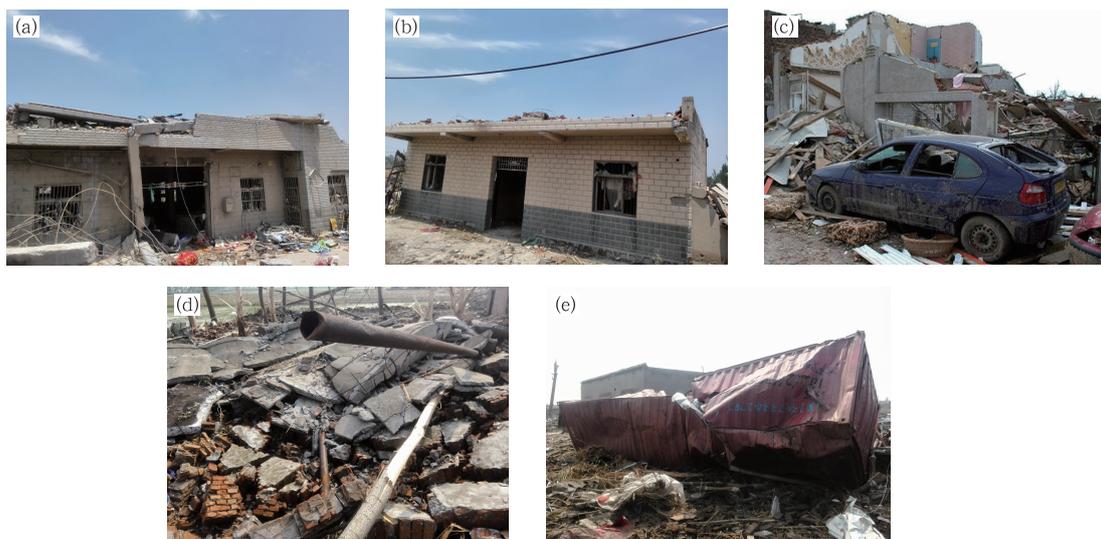
图 8 F4 或 EF4 级灾害(其中图 a、b、d 和 e 为 2016 年 6 月 23 日江苏阜宁灾害)

F4 和 EF4 级灾害为摧毁性破坏,主要灾害标识是整个结构良好的房屋被夷平成为碎片。如前所述,由于多数阜宁灾区的受灾房屋结构不如美国结构良好的房屋结实,因此阜宁灾区中被龙卷夷平的房屋多数应被评估为 F3 级和 EF3 级灾害。但阜宁也有多座水泥砖砌和混凝土预制楼板结构二层房屋(图 8a 和 8b)的顶层完全被毁,这种房屋的墙体中并使用了较细的钢筋加固(图 8b),外墙体加贴了瓷砖,是类似美国的二层 Townhouse(EF 等级中的 DI 5)的结构,但由于阜宁的房屋未使用木质结构,因此应比后者更结实;这类阜宁的房屋也有点类似美国的初中或者高中学校的二层教学楼结构(EF 等级中的 DI 16),但房屋长度比 DI 16 小得多,估计结实程度略差。根据 EF 等级中 DI 5 和 DI 16 中,顶层完全坍塌和损毁的 DoD 风速为 133~186 mph(59~83 $\text{m} \cdot \text{s}^{-1}$),估计导致图 8a 和 8b 灾害的风速为 170~175 mph(75~78 $\text{m} \cdot \text{s}^{-1}$)左右,为 EF4 级。

(a) 立新村受灾二层房屋;(b) 立新村另一受灾二层房屋;

(c) 2008 年 8 月 3 日法国一次龙卷导致的 F4 级灾害(Feuerstein et al, 2011);

(d) 蔡河村损毁的水塔;(e) 北陈村发现的被龙卷抛出 400~500 m 左右的空集装箱

(a) top-story collapsed two-story house at Lixin Village (taken by a cell phone);

(b) same as Fig. a, but for another two-story house; (c) F4 damage caused by a tornado on

3 August 2008 in France (Feuerstein et al, 2011); (d) completely destroyed water tower at Caihe Village;

(e) twisted empty container thrown over 400—500 m away at Beichen Village

使用加拿大补充的 EF 等级的 C-3(砖和/或石结构教堂)和 C-4(结实的砖石房屋)DI 的 DoD 标准(Sills et al, 2014)来估计图 8a 和 8b 也为 EF4 级灾害。图 8c 为法国一次龙卷导致的类似图 8a 和 8b 房屋结构的 F4 级灾害(Feuerstein et al, 2011)实况,从中可看到该房屋使用了木质结构,因此其并不比图 8a 和 8b 中使用水泥预制板的房屋更结实。图 8d 为阜宁蔡河村完全倒塌的水塔,其结构为水泥砖砌和外立面全部涂抹水泥,并使用了细钢筋加固,因此判断该水塔应该与美国结构良好的房屋结实程度相近,因此也估计其为 F4 级和 EF4 级灾害。图 8e 为在北陈村发现的被龙卷抛出 400~500 m 左右空集装箱,重约 1~2 t,具有明显的扭转痕迹,如此大的飞射物为 F4(甚至 F5 级)(Doswell, 2003)和 T8 级灾害(Feuerstein et al, 2011),但如 1.4 部分所述,由于

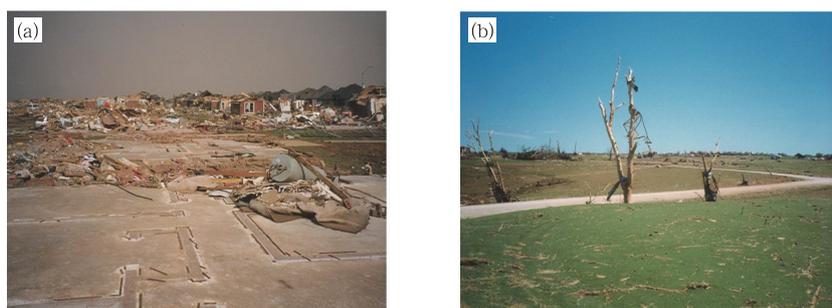
图 9 F5 或 EF5 级灾害(取自 Feuerstein et al, 2011)

如前所述,我国尚未记录到 F5 或者 EF5 级龙卷,因此无法给出我国的相应实例。F5 或者 EF5 级灾害标识主要是结实的框架结构房屋被从地基彻底吹走(图 9a);导致图 9a 灾害的龙卷发生在 1999 年 5 月 3 日美国 Oklahoma 州,移动多普勒雷达观测到距离地面 32 m 高度的最大风速可达 $135 \pm 5 \text{ m} \cdot \text{s}^{-1}$ (Wurman et al, 2007)。从 F 等级来看,美国的评级实践中通常把完全被剥光树皮的树木(图 9b)作为 F5 级的灾害标识(Feuerstein et al, 2011),但从 EF 等级来看,则仅为 EF3 级;对于 T 等级,则属于 T10~T11 级强度(Feuerstein et al, 2011)。

(a)1999 年 5 月 3 日美国 Oklahoma 州 Moore 龙卷导致的仅剩地基的房屋;(b)完全被剥皮的树木

(a) buildings blown away from foundation, seen on 3 May 1999 in Oklahoma State of the United States; (b) completely debarked solitaire tree ruins

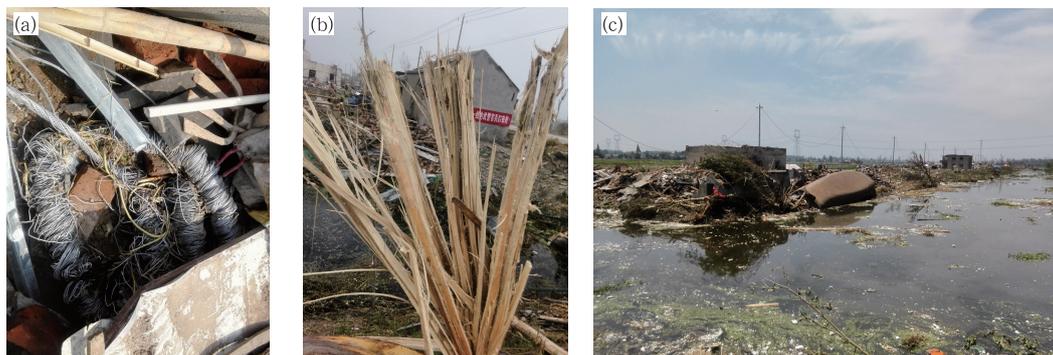
图 10 江苏阜宁 2016 年 6 月 23 日龙卷导致的难以置信现象
(a)北陈村被强风导致的蓬松状电线;(b)大楼村呈片状的杨树主干;
(c)立新村被强风吹到河岸倒扣的水泥制小船

调查组在阜宁现场调查过程中还发现了一些龙卷导致的难以置信现象,这些现象目前尚不能根据已有的风速等级标准进行评级或者估计风速。比如在调查过程中,调查组询问阜宁吴滩镇救灾负责人得知,有一根水泥制的电线杆被龙卷拔出,被卷走不知下落,这种现象在美国的强龙卷灾害现场调查中也曾发现过(Doswell, 2003);在北陈村调查时发现有一段电力线在强风的作用下由拇指粗紧密缠绕状态变成蓬松的缠绕状态(图 10a);大楼村多棵杨树的树干在龙卷强风及其切变作用下变成了蓬松的片状状态(图 10b);立新村(该村有如图 8a 和 8b 多座二层水泥砖砌楼房的顶层完全被毁,评估为 EF4 级

灾害)停在河道里的水泥制小船被大风吹翻倒扣在河岸边(图 10c),这可能表明龙卷导致的贴近地面的风速也非常高,也可能与龙卷风暴中的气压低、上升运动强相关,这似乎与美国龙卷灾害调查中发现的沥青路面被剥掉这种现象的形成机制类似(Doswell, 2003)。1764 年的德国 Woldegk F5 级龙卷把一个仅突出地面 0.3 m 高的橡树树桩完全拔了出来(Feuerstein et al, 2011)。2011 年 4 月 27 日美国龙卷大爆发期间,发生在 Mississippi 州 Philadelphia 附近的一个 EF5 级龙卷不仅把大片路面剥掉,更是剥掉了多块深度达 0.5 m 的草地(Knupp et al, 2014)。

(a) fluffy electric line caused by violent winds at Beichen Village;

(b) flaked aspen trunk at Dalou Village;

(c) completely capsized cement boat thrown from water to a bank at Lixin Village
